VAKIFLAR GENEL MÜDÜRLÜĞÜ YAYINLARI - 122  
Türkiye ve İtalya'dan Restorasyon Uygulamaları  
DIRECTORATE GENERAL OF FOUNDATIONS PUBLICATIONS – 122  
Restoration Implementations from Turkey and Italy

# PROTECTION OF CULTURAL HERITAGE KÜLTÜR VARLIKLARINDA KORUMA

Restoration Implementations Türkiye & İtalya'dan

## SYMPOSIUM SEMPOZYUMU REPORT BOOK BİLDİRİ KİTABI

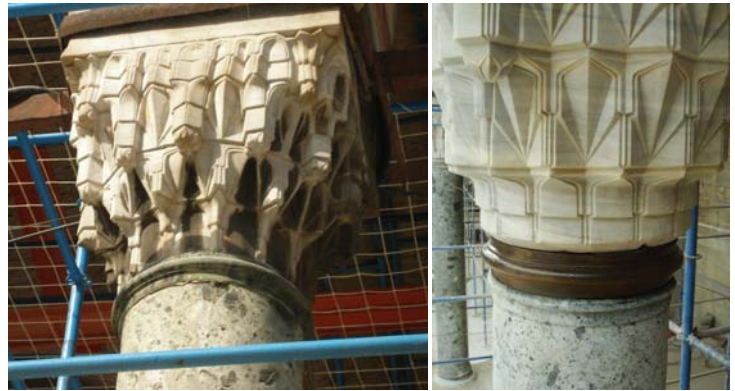
Picture 13. General view of the bronze ring before cleaning and after cleaning and protective application

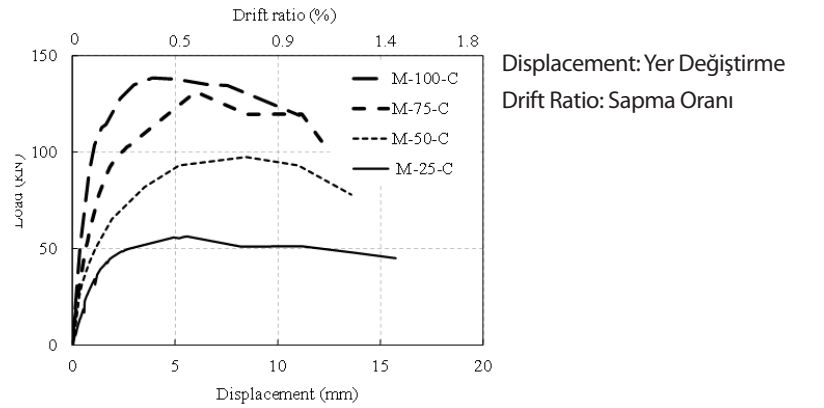
Figure 2. Lateral load-displacement envelope curves of tested walls

Duvarlara etkilenen ön basınç gerilmesi düzeyinin duvar yatay yük-yatay yer değiştirme davranışına olan etkisi Şekil 2'de verilen zarf eğrilerinde görülebilir. M-25-C ve M-50-C duvarlarında olduğu gibi, düşük ve orta düzeyde eksenel basınca maruz bırakıldığında, daha düşük yatay kuvvet ve daha yüksek yer değiştirme kapasiteleri elde edilmiştir. Diğer taraftan, daha yüksek eksenel basınca maruz bırakılan M-75-C ve M-100-C duvarları daha düşük yer değiştirme kapasitesi ve daha yüksek yatay yük kapasitelerine ulaşmıştır.

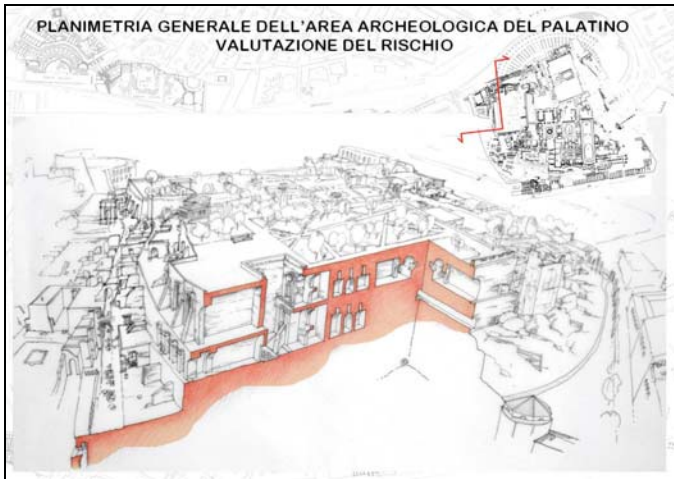
Figure 2. General plan of the archaeological area of Palatine – Risk assessment  
Şekil 2. Palatine arkeolojik alanının genel planı - Risk değerlendirmesi

The main purpose of the project has been to create a map of risk of the site (Figure 2), individuating (through structural analysis, observation of the present state and historical research) the most risky situation and a scale of priority of the reinforcements. Figures 3, 4 and 5 show some of the schemes that have been produced as reinforcement of the Arcade of Settimius Severus.

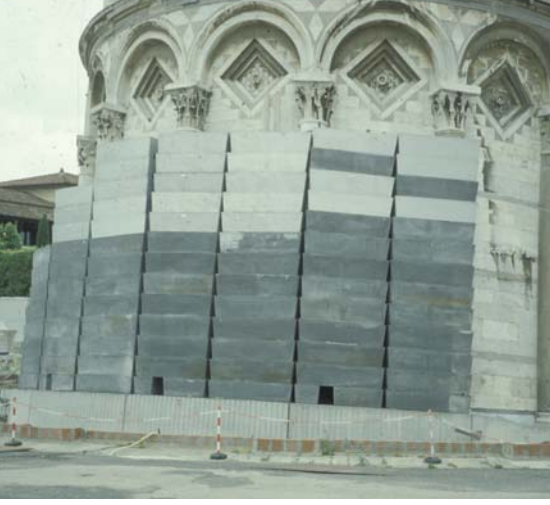
Picture 24. The implementation of vertical forces on the foundation  
Resim 24. Temele dikey kuvvetler uygulanması

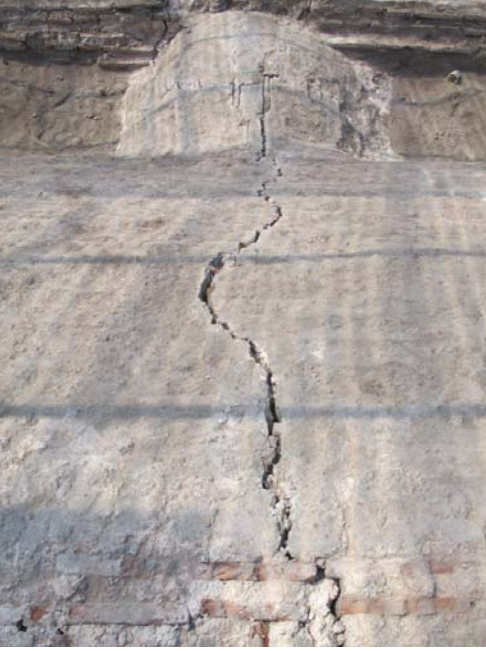
Picture 8. Cracks on the vault  
Resim 8. Tonoz çatlakları

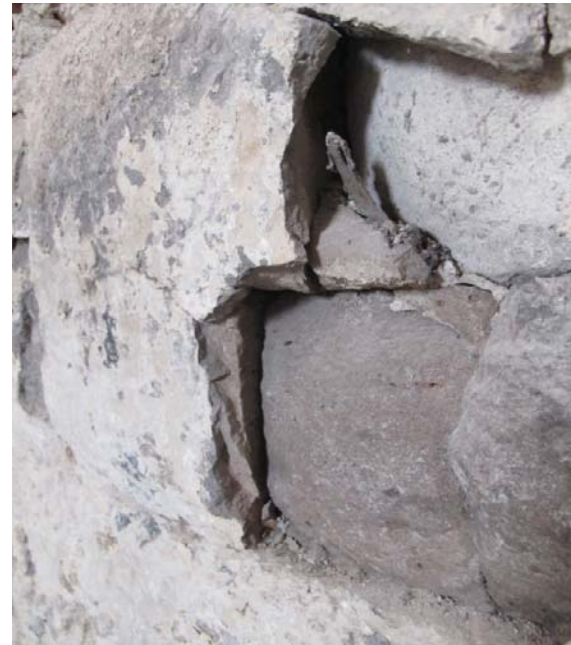
Picture 10. Damages on the stones  
Resim 10. Taş hasarları

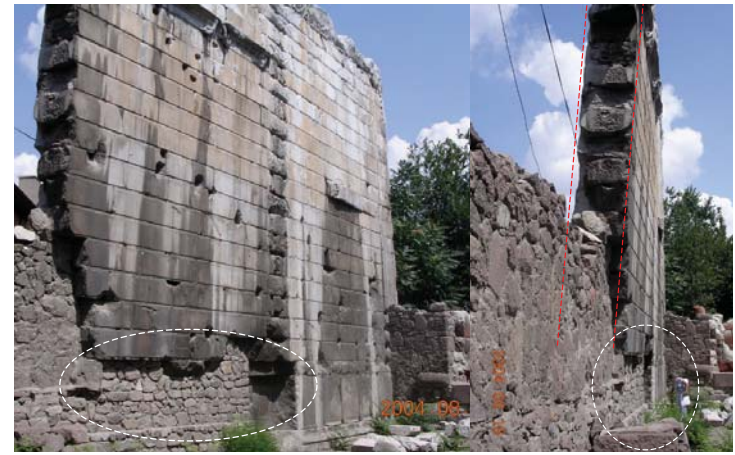
Picture 1. Damaged and inclined north wall of the Augustus Temple

Agustus Tapınağının yapısal değerlendirmesinde ağır yaşlanma etkileri görülmekte ve iki bin yaşındaki yapıda hemen hemen hiç bakım yapılmadığı anlaşılmaktadır. Bütün sütunları ve çatı dahil, dış yapı çökmüştür ve sütun kaidelerinden yalnızca bazıları görülmektedir. Dahası, doğu tarafındaki opisthodomos duvarı ve kuzey duvarının doğu bölümü komple yıkılarak, kuzey duvarını tamamen deprem ve hatta bazen rüzgâr yükleri gibi yatay kuvvetlere maruz bırakmıştır. Daha da kötüsü kuzey duvarının alt iç bölümündeki çift bölümlü mermer taşlar çalınmış ve bunun yerine daha ince bir moloz yığma duvar inşa edilmiştir.

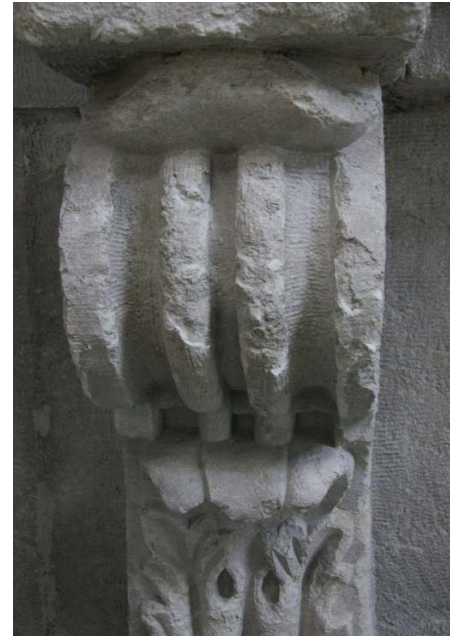
Picture 6. Restoration works (2008): final result after the surface consolidation and pointing

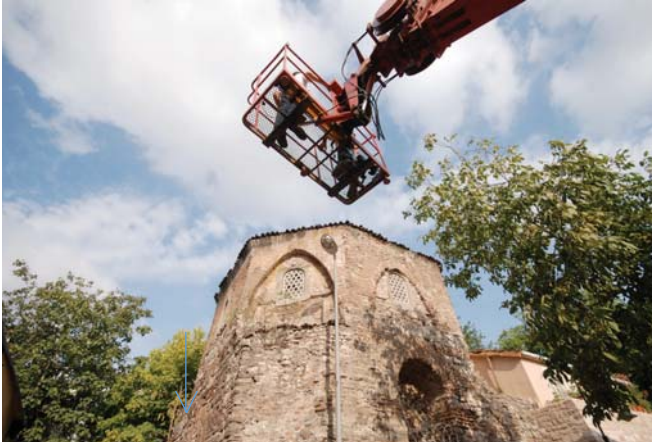
Picture 1. Laser scanning of the façade  
Resim 1. Cephede lazer tarama çalışması

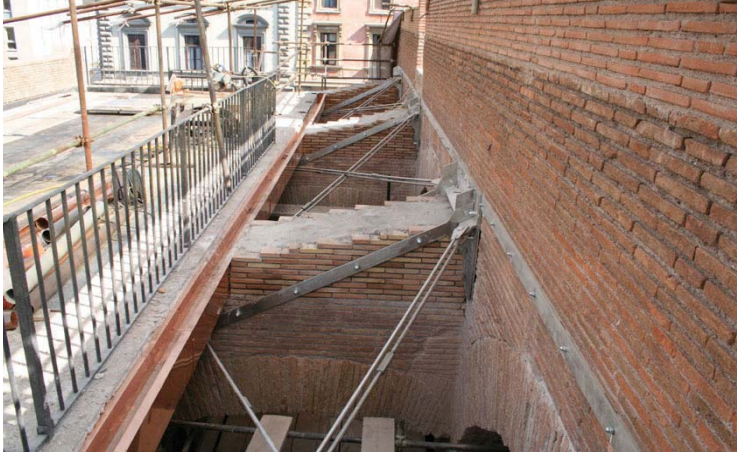
Picture 3. View of the southern lateral longer side of the Great Vault with the diagonally counterbraced shear reinforcements placed in the free spaces between the Vault itself and the Southern building, nearly the ending of the work.

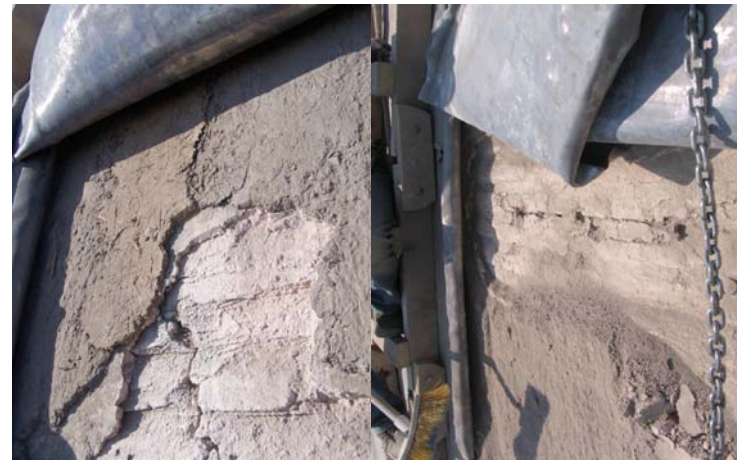
Picture 4-5. Outer cracks  
Resim 4-5. Dış çatlaklar

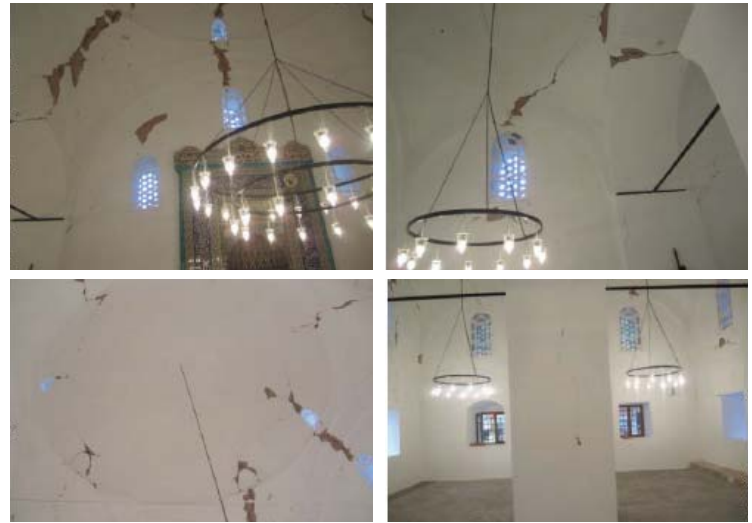
Picture 1. Damages Occurred in Nasuh Ağa Mosque  
Resim 1. Nasuh Ağa Camii'nde oluşan hasarlar

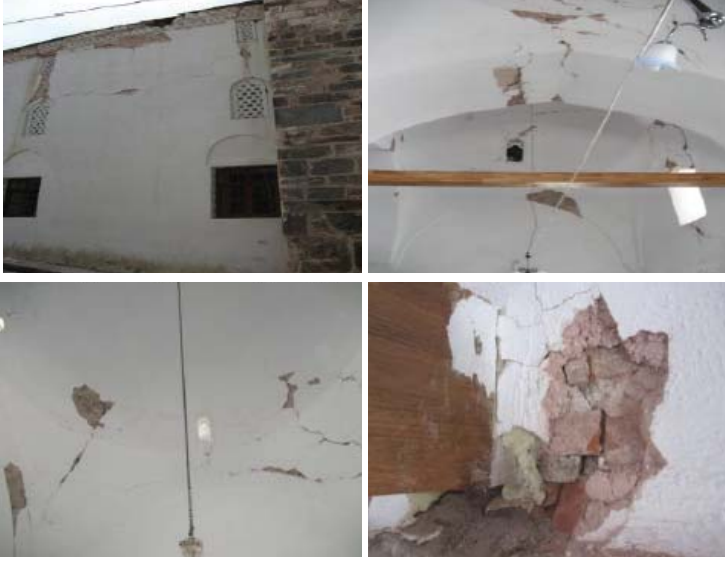
Picture 2. Damages Occurred in Great Mosque

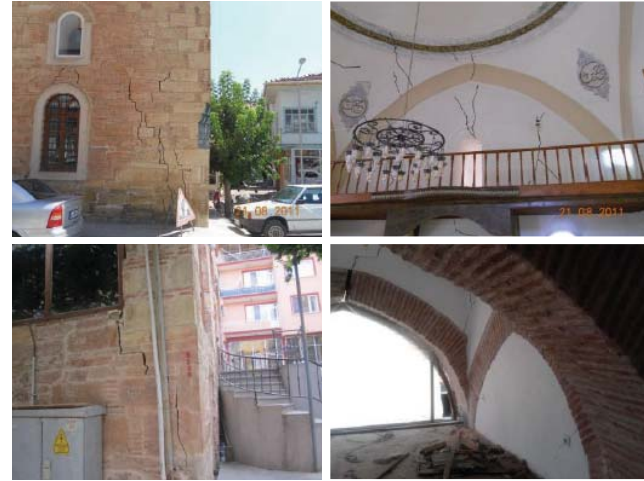
Picture 3. Damages Occurred in Üzümpazarı Mosque

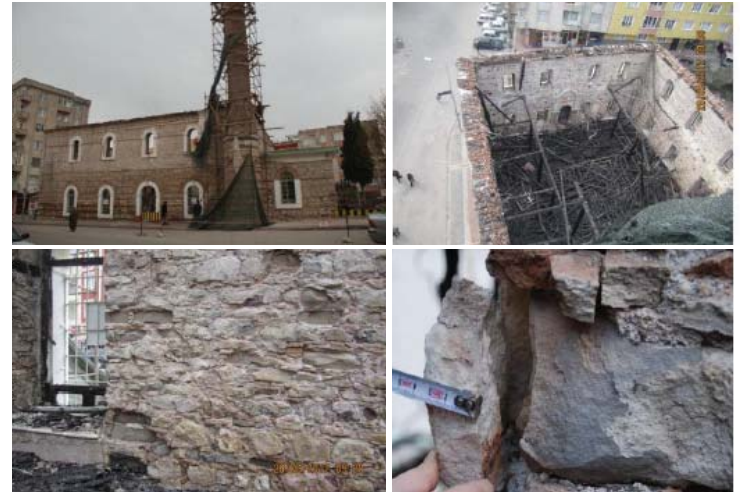
Picture 9. Fire damage in Bursa Karacabey Great Mosque  
Resim 9. Bursa Karacabey Ulucami yangın hasarı

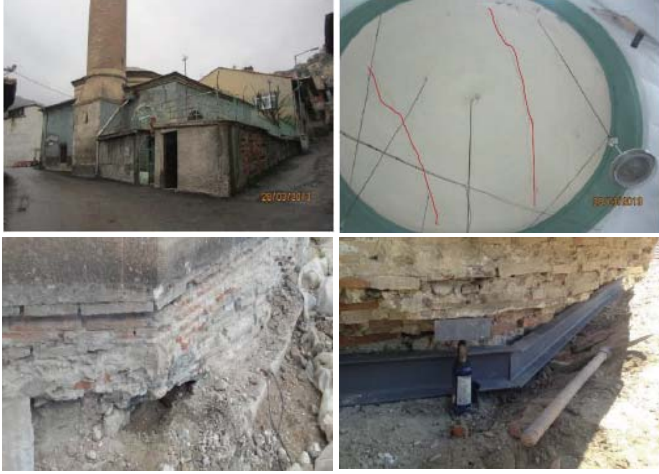
Picture 11. Dome damage of Kurşunlu Mosque in Kütahya

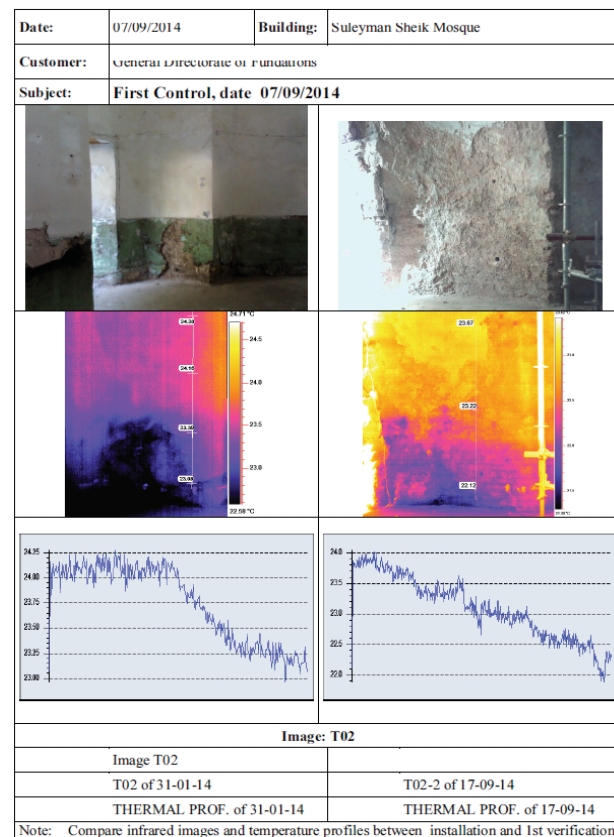
Figure 11. Intermediate control. Comparison between first and second survey  
Şekil 11. Ara kontrol birinci ve ikinci araştırma arasındaki karşılaştırma
